Op 5 juni heb ik na een lange periode weer eens een rondje Brink kunnen varen. In de periode dat ik niet heb kunnen varen is er veel gebeurd op de Brink. Er is weer eens een stuk af gebaggerd en bij de visplaatsen om de hoek bij de Kleine Brink is ook het een en ander veranderd m.b.t. de dieptes. Ik heb een nieuwe fishfinder in de boot, nl de Humminbird Solix 12. Een geweldig geavanceerd apparaat wat d.m.v. mega imaging zeer gedetailleerde plaatjes laat zien.

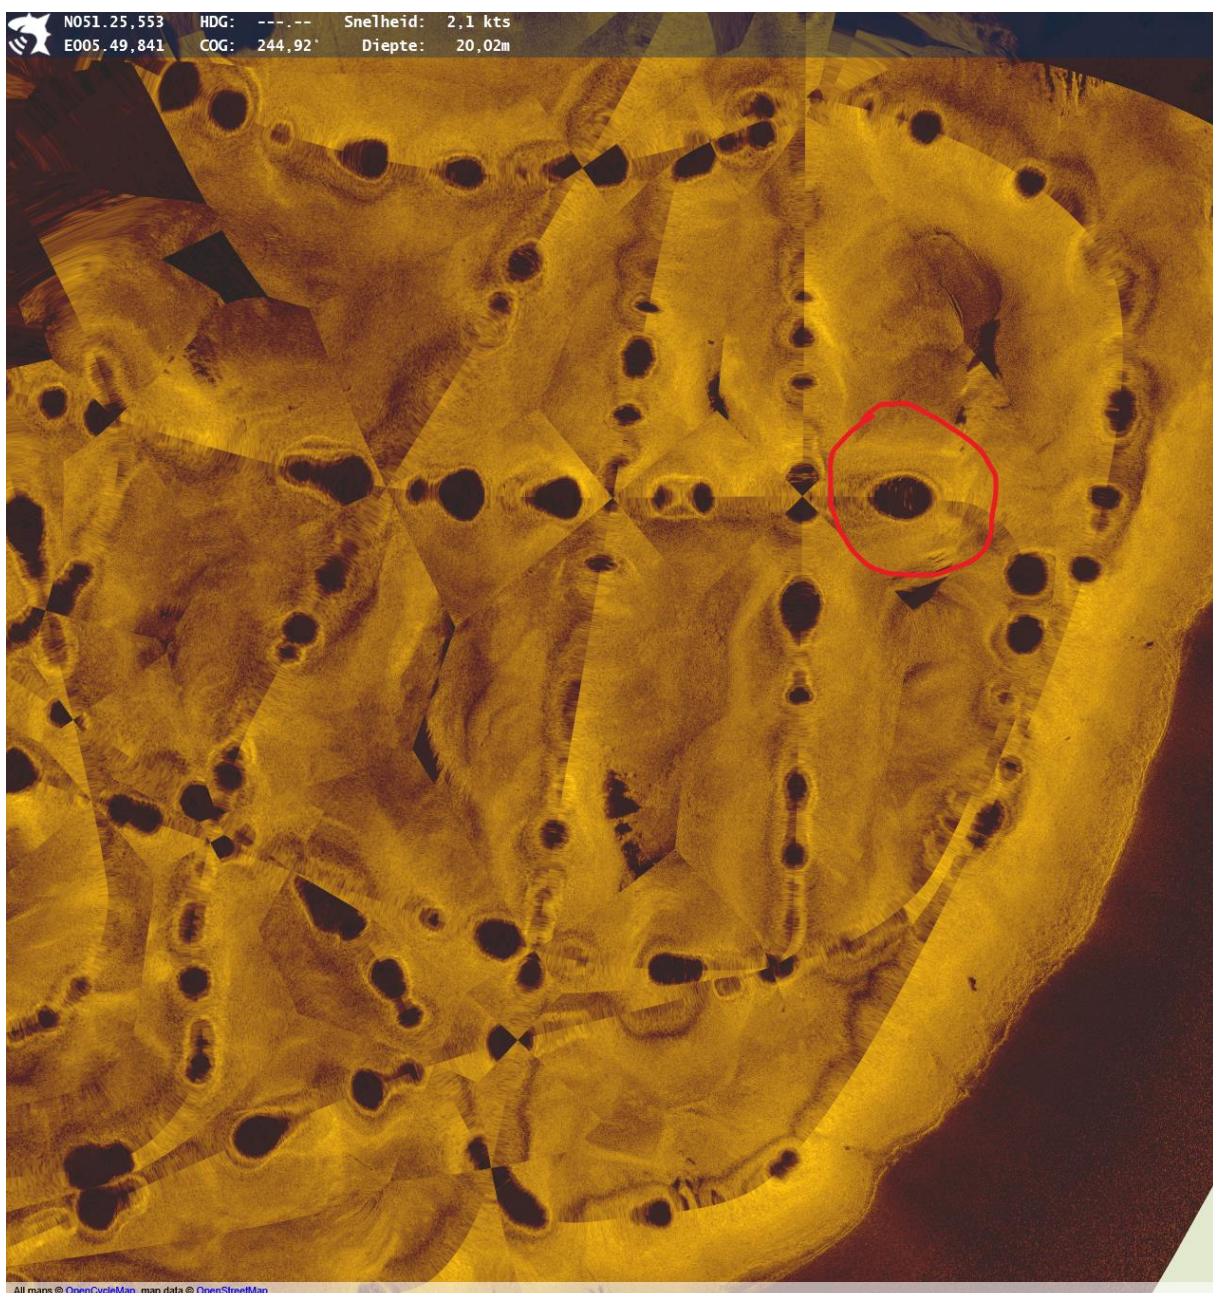
Het zuidelijke gedeelte heeft enige tientallen meters water toegevoegd gekregen. Het bodemverloop is, zoals verwacht, zwaar geaccidenteerd. De zuiger heeft flink wat sporen achtergelaten en heeft een onderwaterlandschap met veel structuur achtergelaten wat zeer aantrekkelijk is voor vis. Ik zag op sommige dieptes wel wat vis liggen maar niet in grote getalen.

Op het vorige snapshot kun je goed de gaten zien die de zuigbuis heeft veroorzaakt, in de rode cirkel kon ik een schooltje vis waarnemen. De gemiddelde diepte was daar 5m.

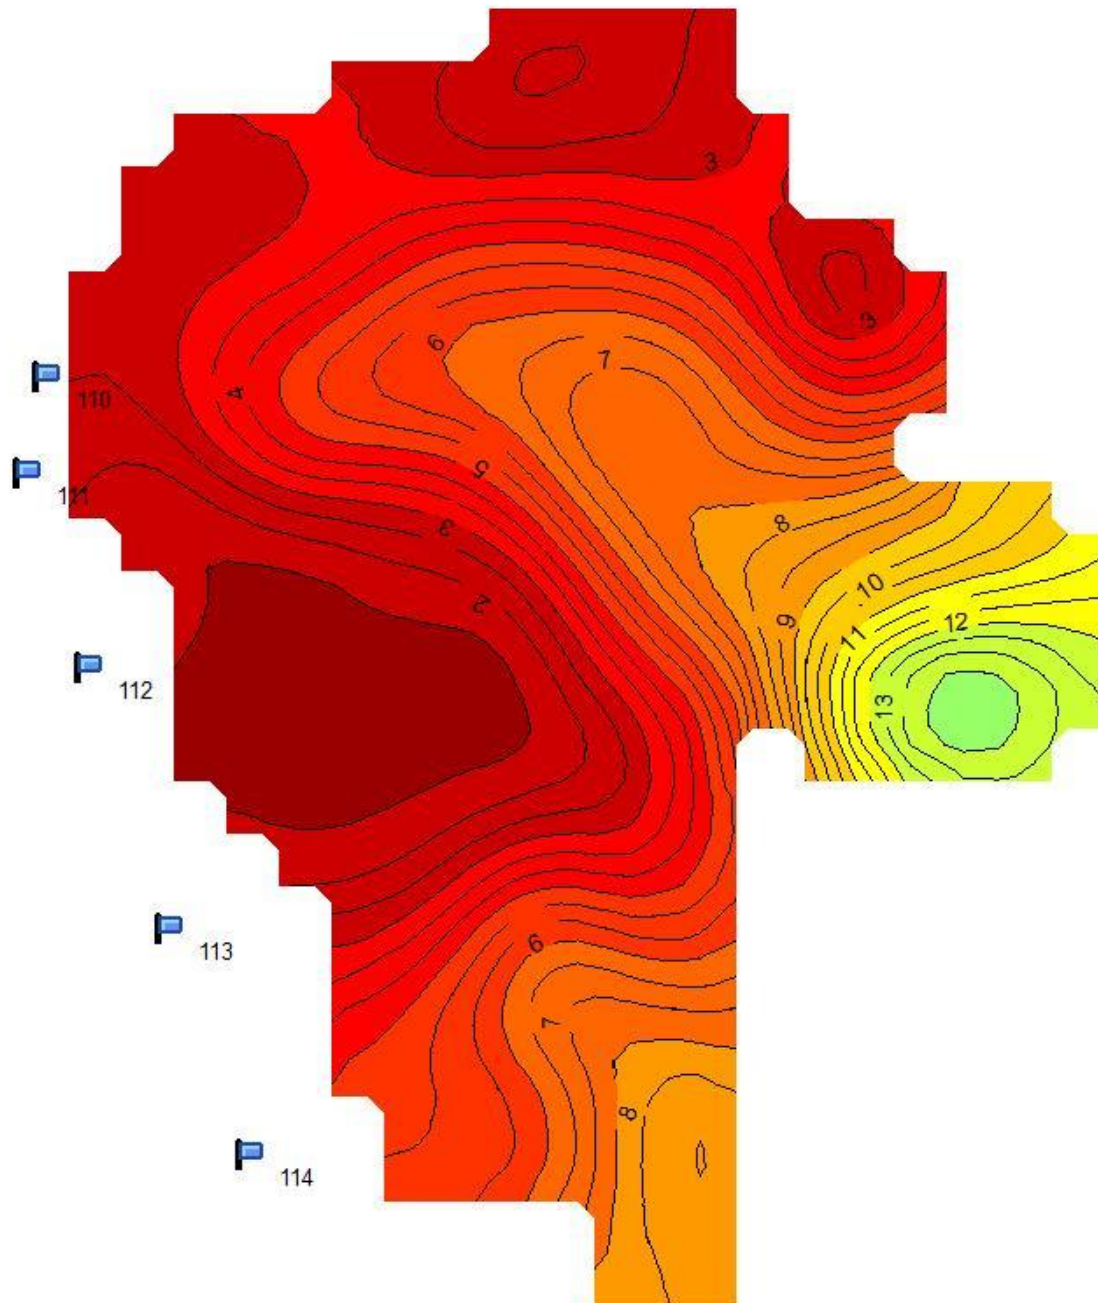
Brink nieuw
Mapping by AutoChart

De visplaatsen bij de Kleine Brink hebben ook een verandering ondergaan, voor visplaats 112 ligt nu een plaat van ca 20m lang met een (on)diepte van ca 1m. Een plek waar zich 's zomers wel eens vis kan verzamelen.

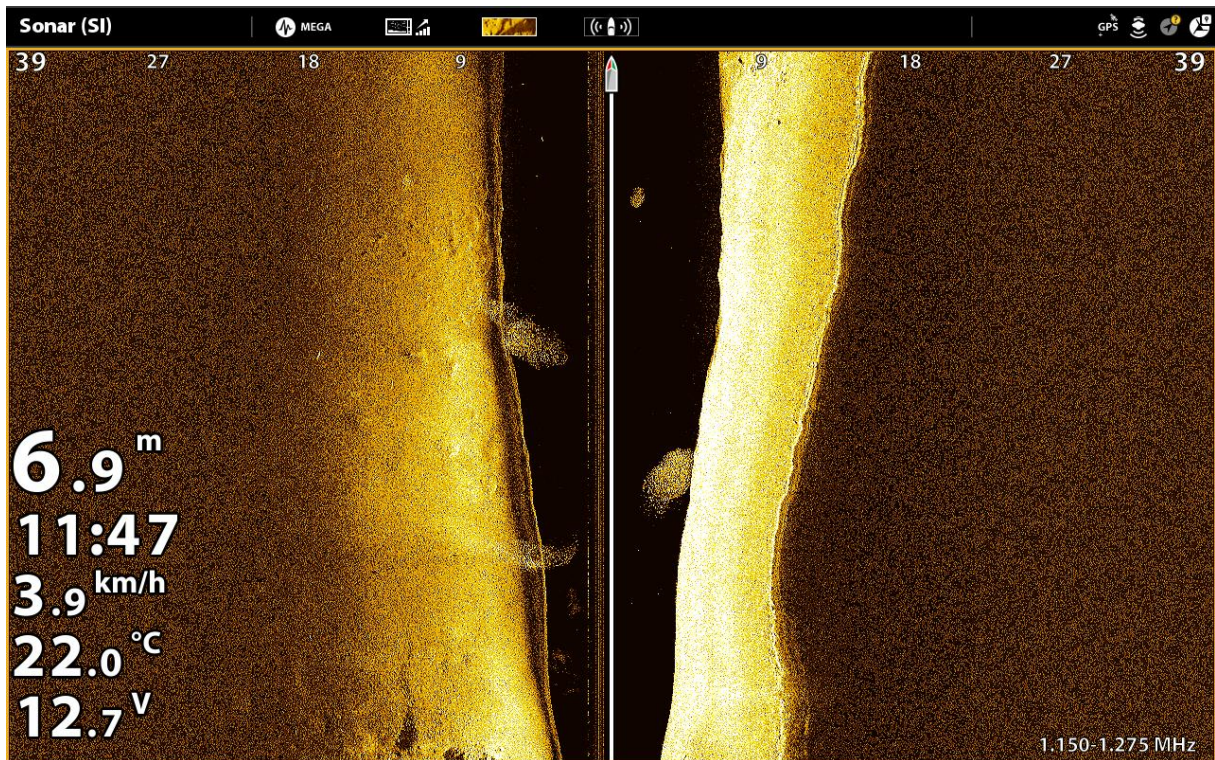
Verder heb ik ook de overige visplaatsen bekeken op aanwezigheid van vis. Om een lang verhaal kort te maken, de visplaatsen aan de Snoertse Baan lieten minder vis zien dan de visplaatsen parallel aan de Berktsedijk. Deze keer zat de vis toch redelijk op de kant en moet met de vaste stok zeker te vangen zijn. Onderstaande plaatje laat zien dat er scholen vis op ca 10m uit de kant zit.
